Kihívások a Tass, Gudmon-foki parti szűrésű regionális vízbázis üzemeltetésében

Csiszár Endre

BÁCSVÍZ Zrt., 6000 Kecskemét, Izsáki út 13. (csiszar.endre@bacsviz.hu)

Challenges in the operation of the Tass-Gudmon-fok bank-filtered regional water source

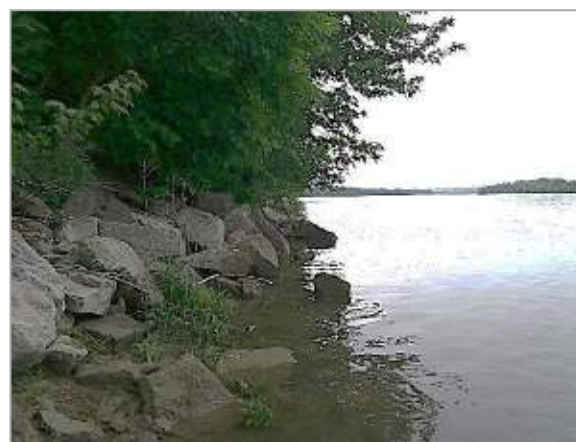
Minél vastagabb a kolmatált zóna, a víz annál nehezebben áramlik át rajta, tehát egy bizonyos vastagság elérését követően a vízkészlet-utánpótlódás lassúvá és nehezkessé válik, ugyanis a vízadóban a mederfalon keresztül bejutó víznek igen nagy ellenállást kell leküzdenie. További gáthatást jelentenek a partvédelem céljából elhelyezett bazaltkockakövek, melyek a beszivárgási felületet jelentős mértékben lecsökkentik (5. kép).

5. kép. A partvédelmi célt szolgáló kockakövek (Forrás: Baki Zoltán, BÁCSVÍZ Zrt. 2018.)

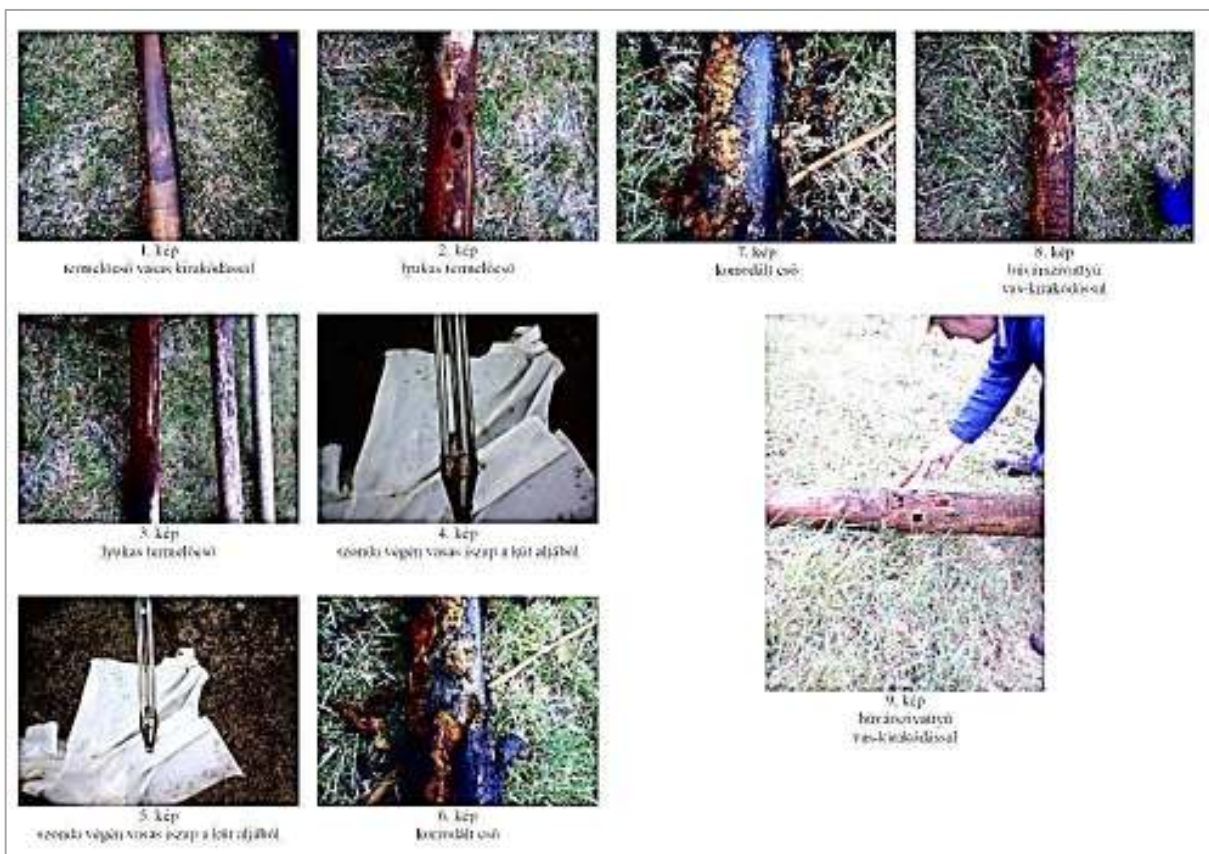
Mindemellett az oxidatív környezet a szénacél anyagú szerelvények (pl. szűrőrákat, termelőcső és búvárszivattyú) korrózióját eredményezi (6. kép), a vas- és mangán-oxid csapadék pedig bevonatot képez azok felületén, mely vastagsága függvényében az áramlási keresztmetszetet is szűkítheti (7-10. kép).

6. kép. Az oxidatív környezet kedvezőtlen hatásai

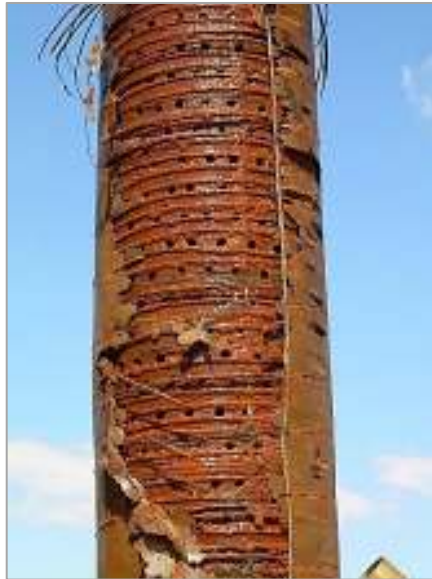
7. kép. Vas-oxid bevonat a kútból kiépített szűrőrákaton (Forrás: BÁC SVÍZ Zrt.)
Photo 7. Iron oxide coating on removed filtered well (Source: BÁC SVÍZ Zrt.)

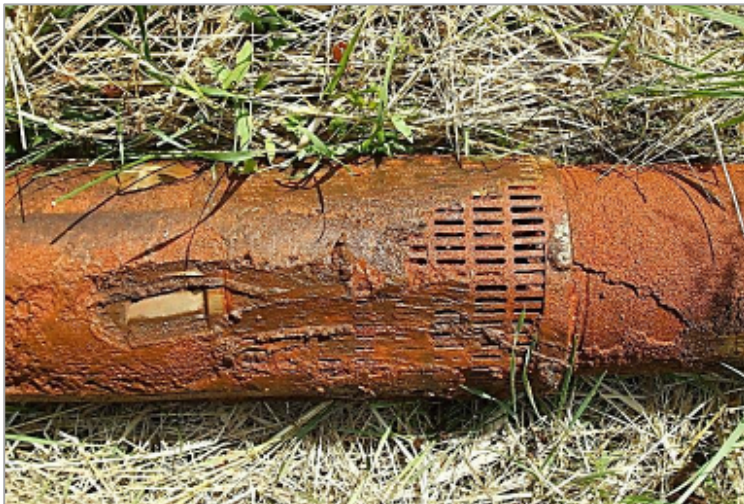
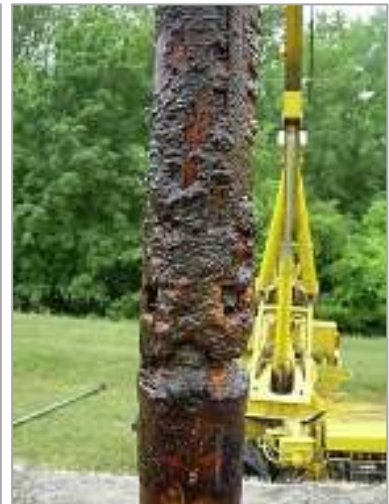
8. és 9. kép. Vas- és mangán-oxid csapadék a kútból kiépített búvárszivattyún (Forrás: BÁC SVÍZ Zrt.)
Photo 8 and 9. Iron and manganese oxide precipitation on a submersible pump removed from a well (Source: BÁC SVÍZ Zrt.)

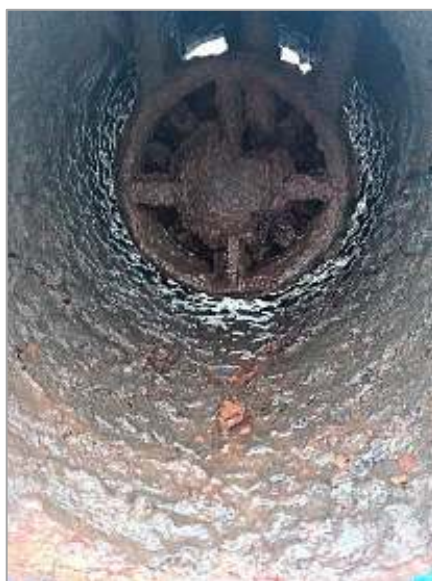
10. kép. Parti szűrésű vízműkútból kiépített szerelvény vas- és mangán csapadékkal borított belső felülete (Forrás: BÁC SVÍZ Zrt.)
Photo 10. Inner surface of a removed kit from a bank-filtered water well coated with iron and manganese precipitation (Source: BÁC SVÍZ Zrt.)

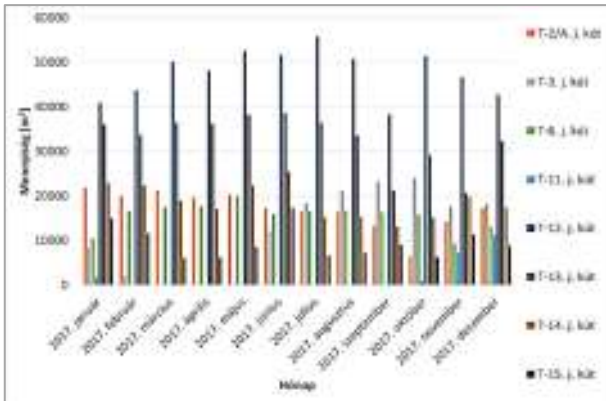
8. ábra. A termelt víz megoszlása kutanként 2017. évben
Figure 8. Distribution of water produced per wells in 2017

Az üzemrend-optimalizálás lényege, hogy a vízbázis nem szabad pontszerűen „leterhelni” (8. ábra), azaz 2-3 kedvező hozamadottságú kúttal a vízigényeket kielégíteni, hanem az összes, vízhozam és vízminőség szempontjából üzemképes kutat alacsony hozamon termeltetve kell a vízigényeket kielégíteni.

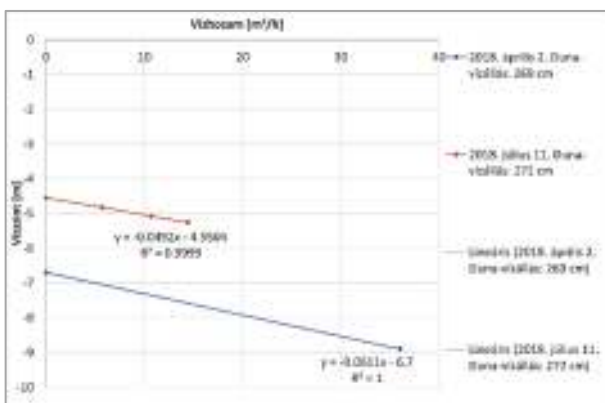
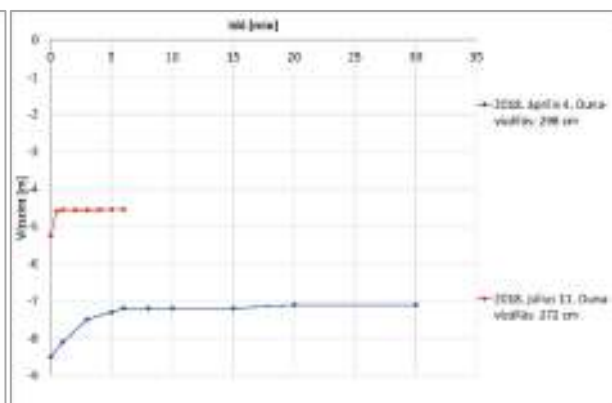
10. és 11. ábra. A karbantartási munka eredményességének ellenőrzését szolgáló Q - H, illetve visszatöltési görbe
Figures 10 and 11. Q - H and reload curve for maintenance performance

Az elvégzett munkálatok eredményesnek tekinthetők, ugyanis a kút fajlagos hozama 30 %-kal kedvezőbbé (15 l/p/m → 45 l/p/m) vált, valamint a visszatöltődés is rövi-

debb idő (6 min → 0,5 min) alatt végbement. Tehát a szűrőzött szakasz és a vízadó réteg pórusainak eltömődöttsége (kolmatációja), ezáltal az ellenállása csökkent.

2018. év tavaszán szakvállalkozó elvégezte a vízbázis É-i, kedvező rétegvastagsággal és -kifejlődéssel jellemezhető részén létesült T-12. jelű vízkút kompresszor szakaszos üzemeltetése által előidézett „víztükör-lengetéses” rétegregenerálását. Az eredményesség értékelése céljából megtörtént a kút próbaszivattyúzása és visszatöltés-mérése a karbantartási munka elvégzése előtt és után is (10. és 11. ábra).
