Kihívások a Tass, Gudmon-foki parti szűrésű regionális vízbázis üzemeltetésében

Csiszár Endre

BÁCSVÍZ Zrt., 6000 Kecskemét, Izsáki út 13. (csiszar.endre@bacsviz.hu)

Challenges in the operation of the Tass-Gudmon-fok bank-filtered regional water source

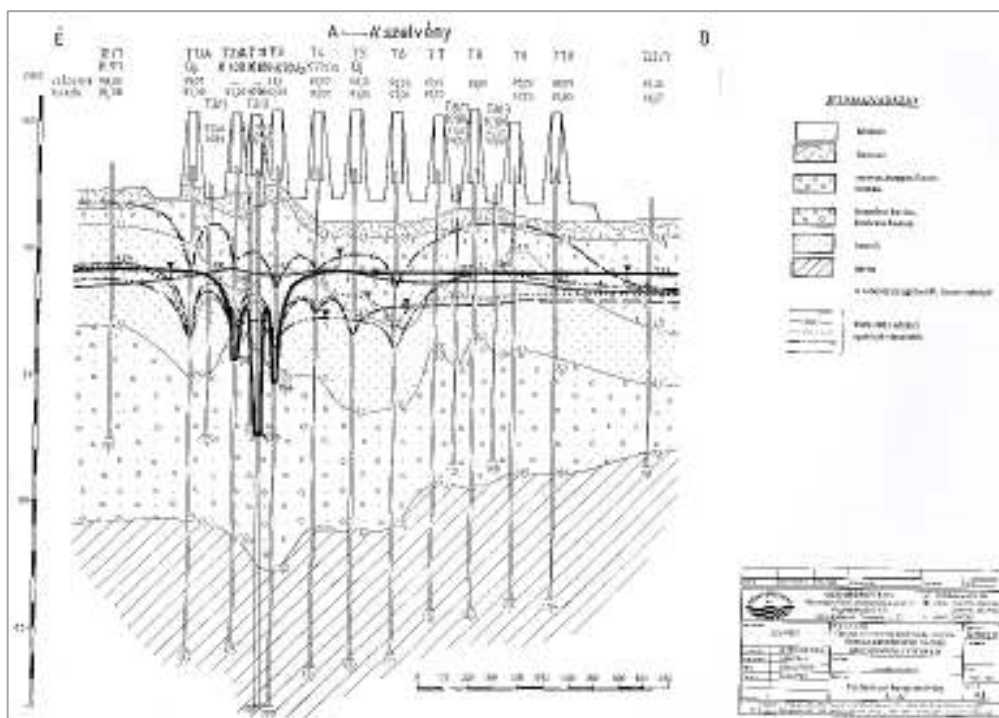
A kutak által szűrözött vízáadó réteg átlagosan 6,0-13,0 m mélységben helyezkedik el a terepszint alatt, anyagát tekintve jellemzően durvaszemű homok, apró- és közepes szemű kavics alkotja. A vízáadó réteg vastagsága a T-1. – T-5. jelű kutak között egyenletesnek mondható, néhol található kisebb kivastagodások, például a T-1.-T-3. jelű kutak közötti szakaszon. A T-1. jelű kúttól északi irányba a vízáadó réteg feltételezhetően tovább „nyílik”, a T-6. jelű kúttól déli irányba pedig a vízáadó réteg fokozatosan elvékonyodik (4. ábra).

4. ábra. A vízbázis vízföldtani hossz-szelvénye a nyugalmi és a termelés közben kialakuló üzemi vízszintekkel (Geohidroterv Kft. 2001)
Figure 4. The hydrogeologic longitudinal profile of the water basin with the resting and production water levels (Geohidroterv Kft. 2001)

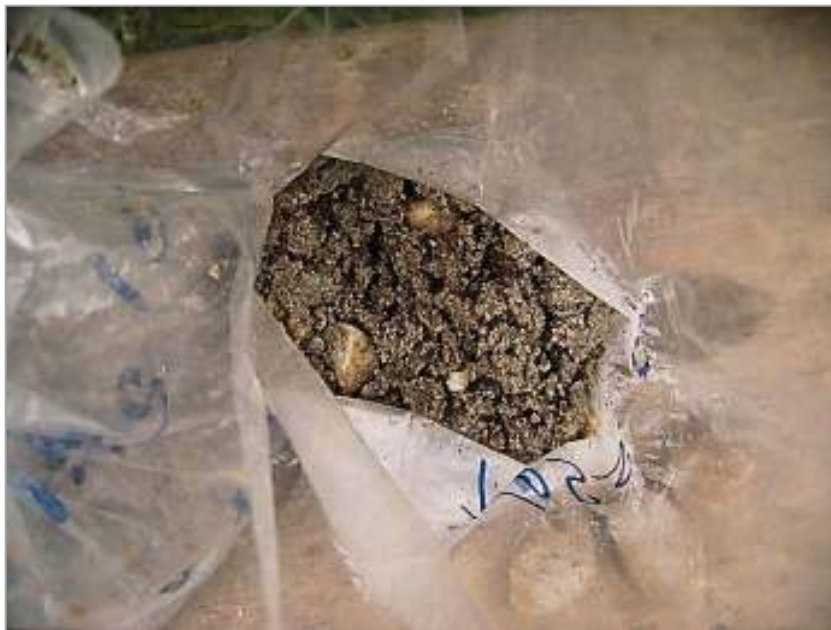
Dél felé haladva a vízadó réteg egyre inkább finomodó szemcsemérete (4. kép) és fokozatos elvékonyodása miatt a kutak víztermelő képessége fokozatosan romlik. Jelentős

(2-3 m-es rétegvastagság-csökkenés) mértékű elvékonyodás tapasztalható T-10. jelű vízműkúttól D-i irányba (4. ábra).

4. kép. A termeltetett vízadó réteg jellemző szemszerkezete a T-15. jelű kút szelvényében 2014-ben
Picture 4. The typical grainsize structure of the production aquifer in the T-15 well section in 2014

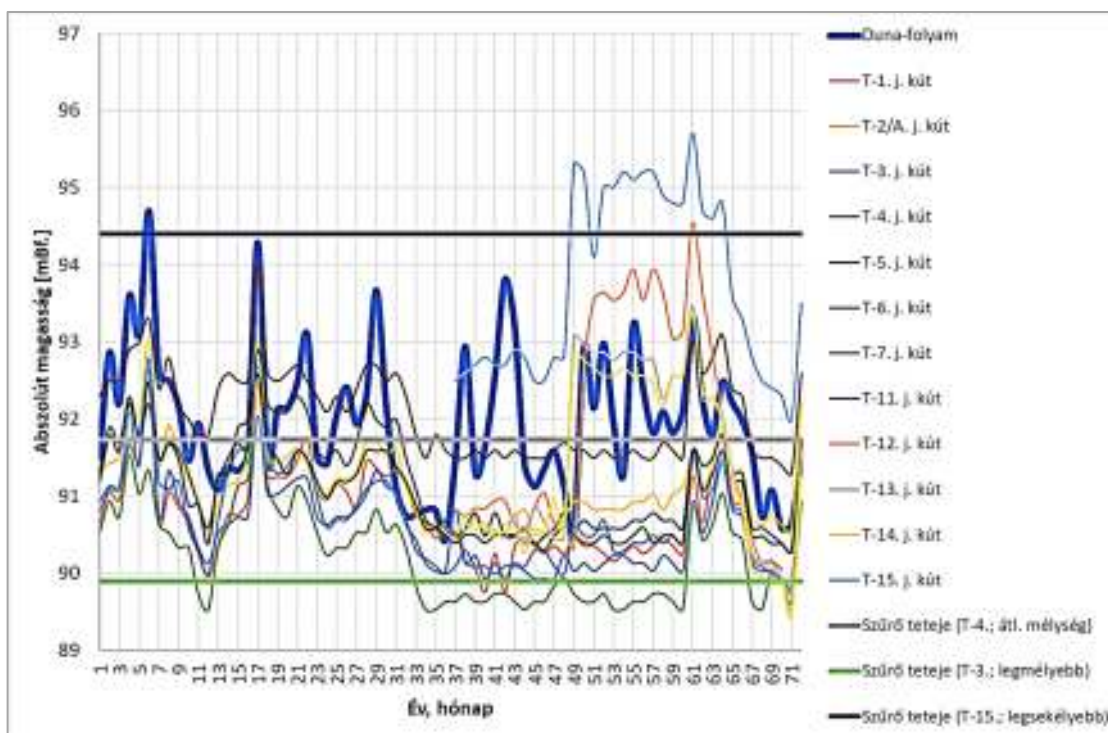
éves időszakban látszanak a nyári időszakban kisvízzel jellemezhető hónapok, valamint a Duna, ezáltal a kutak nyugalmi vízszintje is trendszerű csökkenést mutat, mely a szélsőséges időjárási körülményekkel (hosszantartó, csapadékmentes és rövid időtartamú, kevés csapadékkal jellemezhető időszakok gyakorisága), illetve a Duna medrének folyamatos mélyülésével magyarázható (6. ábra).

Ugyanakkor elmondható, hogy a kutak nyugalmi vízszintjének változása követi a Duna-folyam vízállásának alakulását.

6. ábra. A Duna és a vízműkutak nyugalmi vízszintjének alakulása 2013-2018 között

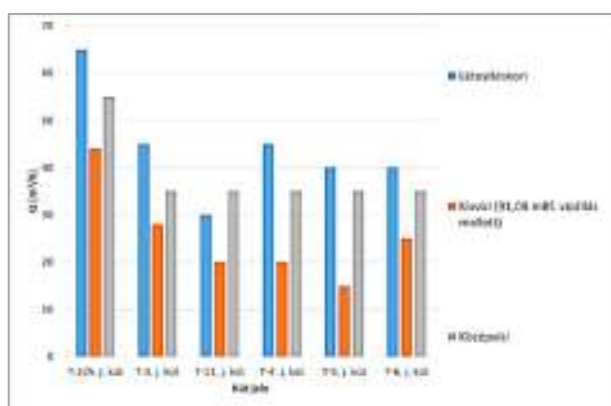
Az előbbieken leírtak alapján könnyen belátható, hogy a kutakból kitermelhető víz mennyiségét és minőségét a Duna mindenkori vízszintje jelentős mértékben meghatározza (7. ábra). Minél alacsonyabb a Duna vízállása, a kitermelt víz annál jelentősebb mértékben származik a háttér felől, a talajvízből, mely hosszú távon a kitermelt víz minőségét is kedvezőtlen irányba befolyásolja, ugyanis a háttérből érkező talajvíz általában kedvezőtlenebb minőségű, mint a Duna-mederből a vízadó rétegbe beszivárgó víz.

7. ábra: A Duna-vízállás és a vízműkutak hozamának kapcsolata 2013-ban

A vízműkutak hozama dunai kisvízes időszakban a középvízi hozamnak átlagosan 65, míg a létesítéskorinak mindössze 57 %-a.

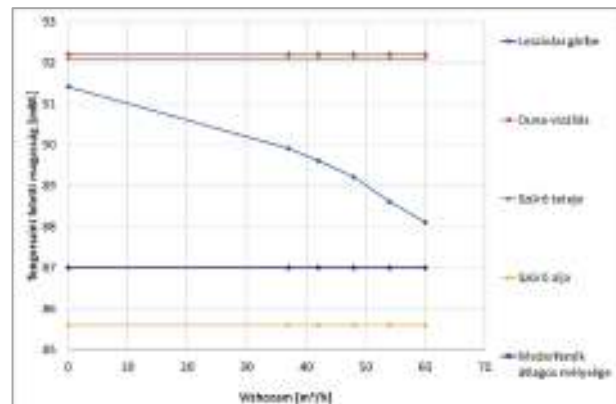
9. ábra A T-12 jelű kút Q - H görbéje
Figure 9. Q-H curve of T-12 well

A kolmatáció mértékének csökkenése érdekében, rétegregenerálás céljából korábbi években sósavval, majd pedig citromsavval évi ütemezésben végeztünk kúttisztítást a kutak vízadó képességének megőrzése, illetve javítása céljából, azonban elmondható, hogy fáradozásaink ellenére az elvégzett beavatkozás nem hozta meg a várt, hosszan tartó eredményt. Ennek oka egyrészt az, hogy a tisztítási műveletek elvégzést követően is a vízbázis É-i részén lévő, kedvezőbb vízszolgálatási paraméterekkel rendelkező kutak voltak fokozatosan igénybe véve, illetve a vegyszer nem került célzottan nyomás alatt „bedugattyúzásra” a vízadó rétegbe, csupán a kútba lett beleöntve, illetve a savazás hatóidejének ki-várását követően nem történt kompresszorozás.

2018. év tavaszán szakvállalkozó elvégezte a vízbázis É-i, kedvező rétegvastagsággal és -kifejlődéssel jellemezhető részén létesült T-12. jelű vízkút kompresszor szakaszos üzemeltetése által előidézett „víztükör-lengetéses” rétegregenerálását. Az eredményesség értékelése céljából megtörtént a kút próbaszivattyúzása és visszatöltés-mérése a karbantartási munka elvégzése előtt és után is (10. és 11. ábra).

Az elvégzett munkálatok eredményesnek tekinthetők, ugyanis a kút fajlagos hozama 30 %-kal kedvezőbbé (15 l/p/m → 45 l/p/m) vált, valamint a visszatöltődés is rövi-

debb idő (6 min → 0,5 min) alatt végbement. Tehát a szűrőzött szakasz és a vízadó réteg pórusainak eltömődöttsége (kolmatációja), ezáltal az ellenállása csökkent.

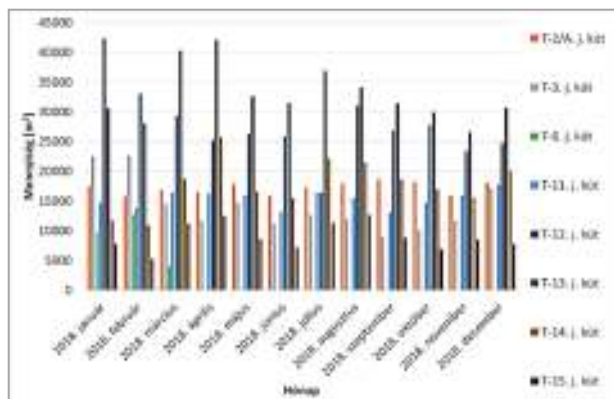
12. ábra. A termelt víz megoszlása kutanként 2018. évben
Figure 12. Distribution of produced water per well in 2018

Az előbbieken leírtakon túl az üzemeltető folyamatosan törekszik a vízműkutak közötti egyenletes terhelés-elosztás megvalósítására az egyes kutak vízszolgáltató képességének figyelembevétele mellett (12. ábra).

A csekély vízadó képességgel bíró kutak kapacitásának növelése, valamint a kedvező vízszolgáltatási paraméterekkel jellemezhető kutak adottságának megőrzése, ezáltal az egy kútra jutó terhelés további csökkentése érdekében a rétegregenerálást szakvállalkozó bevonásával továbbra is végzik, illetve szükség esetén ezeknek a kutaknak a melléfúrásos felújítását is tervezik.
